PRIMA

Volume 16, Nomor 1, Juni 2019

## ANALISIS PENYIMPANGAN NILAI KONDISI AWAL FLUX NETRON HASIL BACA KANAL DAYA NLW2 PADA SIK REAKTOR NUKLIR KARTINI

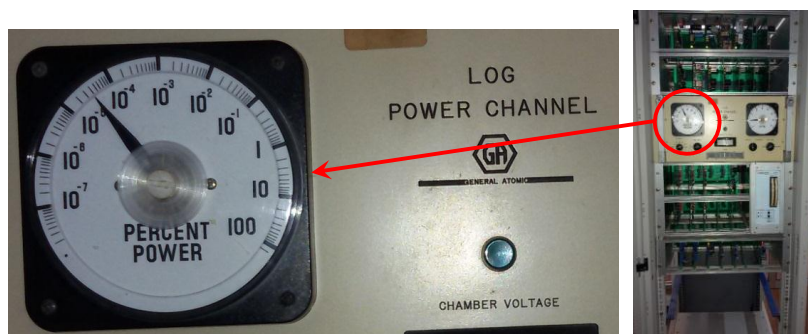
Gambar 3. Kondisi setelah START NLW2 menunjukkan angka diantara  $10^{-5}$  dan  $10^{-4}$ .

dalam hal ini adalah penunjukan persen daya reaktor pada perangkat NLW2 yang menunjukkan angka diantara  $10^{-5}$  dan  $10^{-4}$ , yang seharusnya diantara  $10^{-7}$  dan  $10^{-6}$  seperti yang ditunjukkan pada Gambar 3. Banyak kemungkinan lokasi SRRU bisa terjadi pada SIK yang bermasalah. Strategi pelacakan yang digunakan adalah melacak beberapa pola pendekatan dengan rute yang berbeda. Jika pelacakan suatu rute gagal dalam menentukan lokasi SRRU, maka dilakukan pelacakan pada rute lainnya hingga lokasi SRRU dapat ditemukan.

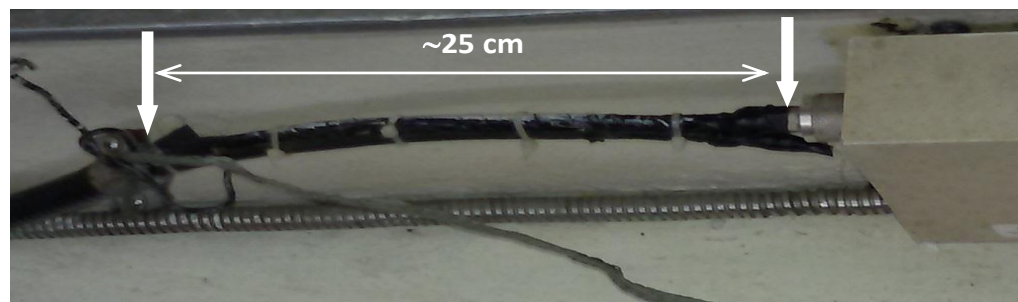
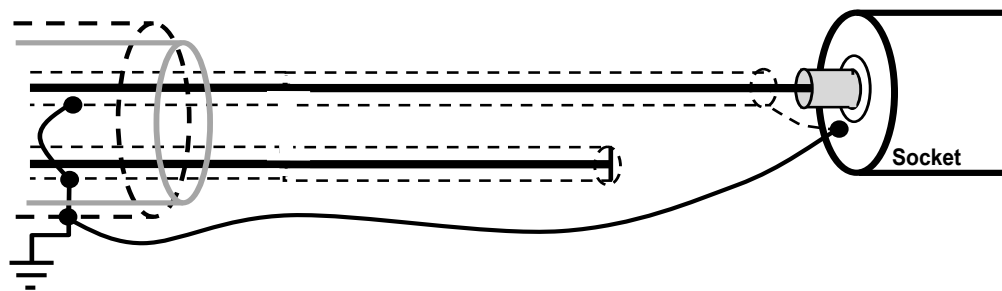
Gambar 8. Kondisi kabel dan sambungannya disekitar titik A pada Gambar 6.b.

- **Pemeriksaan sambungan socket.** Kondisi instalasi terpasang pada daerah kabel disekitar titik A pada Gambar 6.b ditunjukkan pada Gambar 8.a. Ditemukan sekitar ~25 cm di ujung kabel dari titik A (*socket/connector*) hanya menggunakan *shielding* dalam, sedangkan *shielding* luarnya dikupas (tidak digunakan) seperti ditunjukkan pada Gambar 8.b. Dari dua kabel pembawa sinyal tersebut, hanya satu yang digunakan dan lainnya tidak digunakan.

(b). Rangkaian pengganti (skematik) dari Gambar 8.a.

Kejadian penyambungan kabel coaxial *shielding* ganda (imunitas tinggi) ke socket dengan mengupas *shielding* luarnya adalah tindakan yang menyalahi dari spesifikasi desain instalasi kabel yang seharusnya. Diduga hal ini karena untuk mempermudah proses instalasi, mengingat *shielding* luar tersebut keras sehingga menyulitkan dalam penyambungannya ke socket. Pemahaman (level-2) pada taxonomi Bloom<sup>[15]</sup> tentang materi pekerjaan yang dihadapi, dalam hal ini kabel ber-*shielding* ganda, tidak lengkap dimiliki oleh teknisi pemasang kabel tersebut, sehingga berani membuat keputusan yang tidak dia pahami bahwa akan menurunkan keandalan instalasi tidak saat itu, tapi berselang waktu kedepan. Selain itu, kelemahan team kendali kualitas saat proyek pemasangan perangkat NLW2 tersebut berlangsung juga menjadi penyebab terjadinya kesalahan instalasi tersebut, karena seharusnya menolak cara pemasangan yang demikian tersebut.

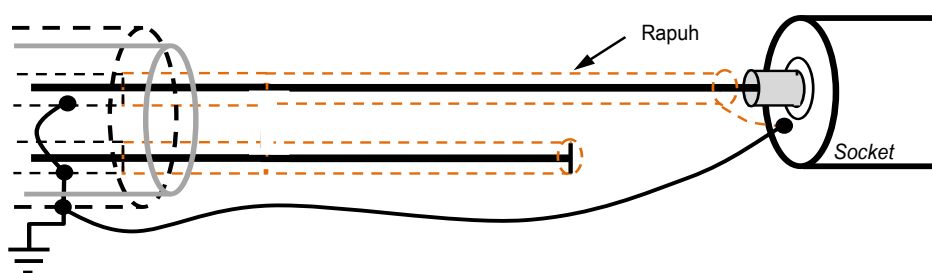
Gambar 9. Logam *shielding* yang rapuh.

- Ditemukan bahwa *shielding* konduktor pembawa sinyal tanpa *shielding* luar tersebut telah rapuh, seperti ditunjukkan pada Gambar 9, sehingga kabel penghubung sepanjang ~25 cm tersebut menggunakan *shielding* dengan kondisi rapuh. Bentuk fisik (foto) *shielding* kabel yang mengalami degradasi tersebut tidak bisa ditunjukkan karena tidak terdokumentasi. Rapuhnya *shielding* tersebut akan berpotensi merubah kekencangan anyaman *shielding* sehingga memperbesar lobang celah *shielding* dan juga berpotensi menurunkan baik konduktifitas maupun permeabilitas bahan *shielding* sehingga nilai Efektifitas *Shielding* (ES) sepanjang ~25 cm tersebut menjadi turun dari nilai semula.

- Kondisi *shielding* seperti pada Gambar 9 tersebut menyebabkan medan elektromagnetik luar (*noise background* dan lainnya) akan meng-induksi arus listrik masuk ke sistem pengukuran NLW2 sehingga menyebabkan penunjukan pada posisi lebih besar dari yang seharusnya yaitu diantara  $10^{-5}$  dan  $10^{-4}$  pada awal operasi. Nilai ini tidak stabil (ber-ubah<sup>2</sup>) tergantung kuat-lemahnya medan elektromagnetik disekitar *sheilding* yang rapuh tersebut.

Perbaikan sambungan kabel ke *socket* dilakukan dengan membuat seluruh kabel hingga ujung *socket* tertutup *shielding* luar kabel, sehingga desain *shielding* ganda yang diterapkan berlaku kembali seperti ditunjukkan pada Gambar 10.b dan c.

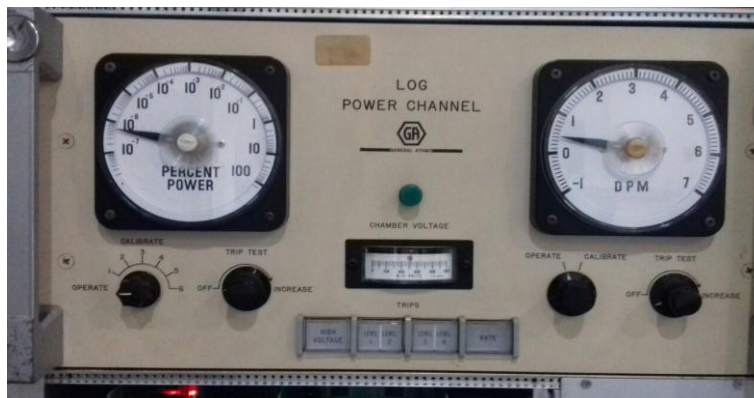
Dari perbaikan yang ditunjukkan pada Gambar 10, alat-ukur persen daya NLW2 pada kondisi awal (START) menunjukkan nilai diantara  $10^{-6}$  dan  $10^{-7}$  sesuai dengan SOP operasi Reaktor Kartini, ditunjukkan pada Gambar 11, posisi START siap operasi. Sistim rangkaian perangkat % kanal daya logaritmis NLW2 telah normal kembali.

Gambar 11. Alat-ukur persen daya dan periodenya pada posisi START setelah perbaikan, siap operasi.
